# Onderzoek faunabuizen Heinis en omgeving

Zoogdierenwerkgroep IVN Natuureducatie 's-Hertogenbosch, 2022-01-08

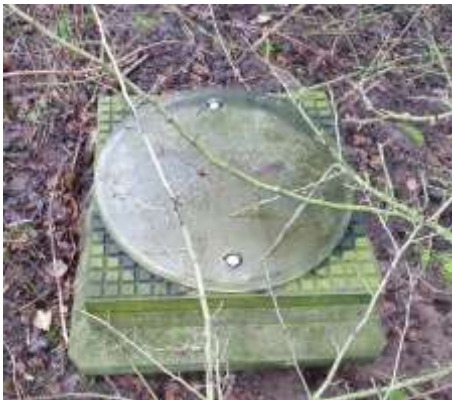
Aan de westkant van de Reitscheweg is een grote konijnenburcht met veel gaten; daar zijn de ingangen van de buizen goed te zien. Buis 1 onder de Reitscheweg is voor kleine zoogdieren goed te belopen; in buis 2 staat een laagje water van 10 cm, in eerdere onderzoeken was deze buis droog. Misschien is de oorzaak een lekkende deksel boven de faunabuis (zie Figuur 2). Deze buizen komen uit in het 'klaverblad' tussen Bruistensingel en de Reitscheweg. In dit klaverblad zijn duidelijke wissels, vooral bij buis 1.

Figuur 2: 'Deksel' boven faunabuis 1 Reitscheweg. Lekkage?

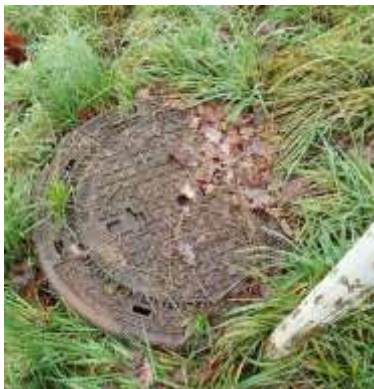
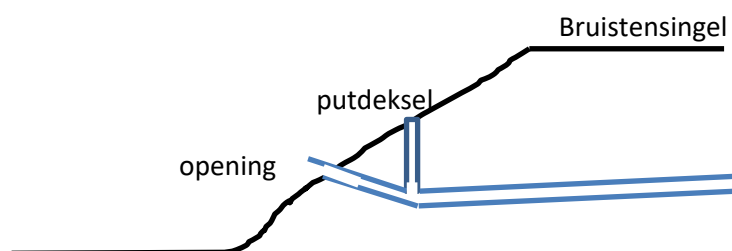
Figuur 3. Faunabuis onder Bruistensingel. Links: putdeksel boven buis. Rechts: situatieschets buis noordkant.

Ook de buis onder de Bruistensingel (noordzijde) staat onder water, hetzij door een lekkende putdeksel, hetzij door inlopen van regenwater.

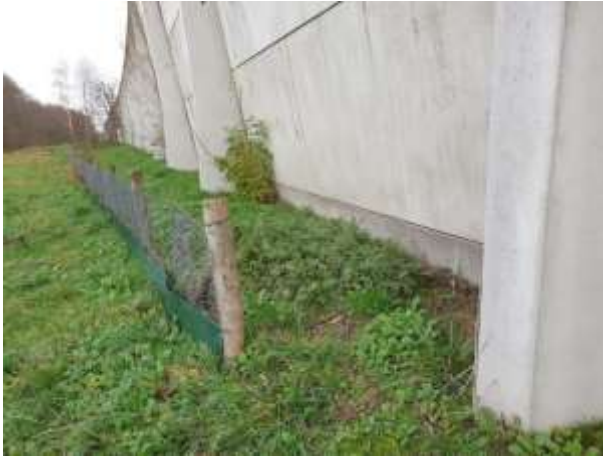
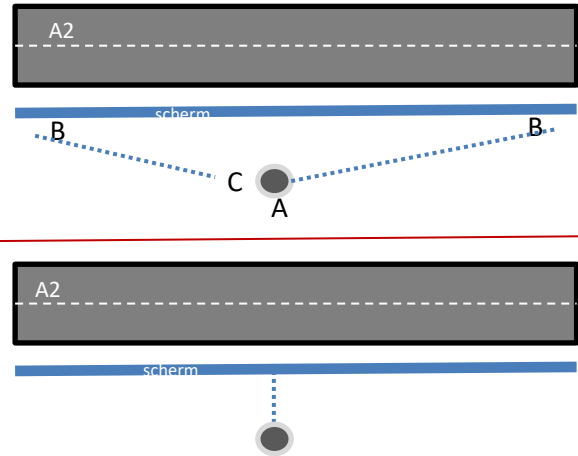
De faunapassage onder de A2 (4) bestaat uit een droge faunabuis en een watergang daar vlak naast. De faunabuis wordt aan de westzijde van de A2 omgeven door een hek. Dit hek is over een groot gedeelte kapot en sluit ook niet goed aan tegen het geluidsscherm, zodat het niet doet wat het zou moeten doen, n.l. dieren geleiden naar de faunabuis. Ons voorstel is om een kort hek dwars op het geluidsscherm te zetten, zodat dieren wel langs de faunabuis lopen.

**Figuur 4. A2 - geluidsscherm - hek - faunabuis . Links: slechte aansluiting aan geluidsscherm, zodat dieren langs geluidsscherm blijven lopen en niet bij faunabuis komen. Rechtsboven: bovenaanzicht huidige situatie met faunabuis (A), slechte aansluiting (B) en gat in hek (C). Rechtsonder: voorgestelde situatie met hek dat dwars aansluit aan geluidsscherm en dieren dwingt om langs de faunabuis te lopen.**

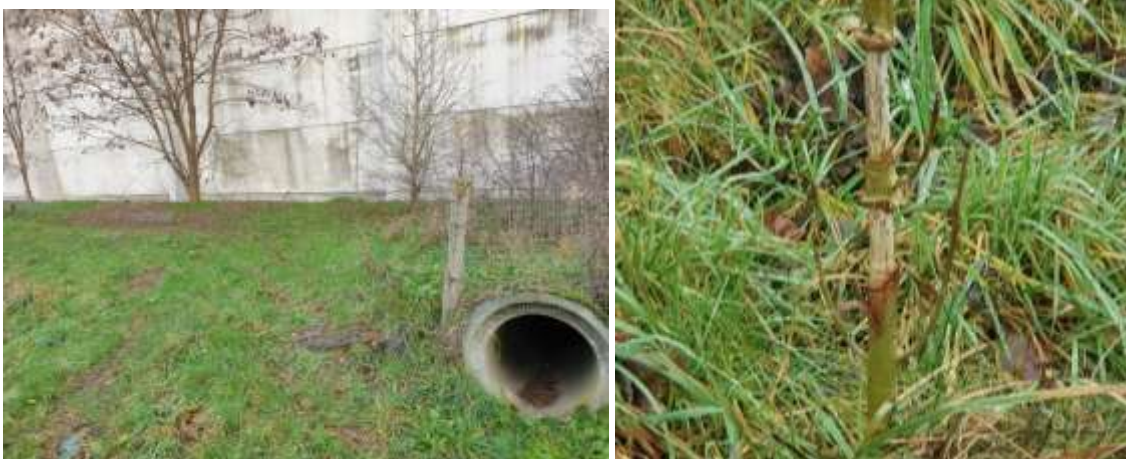
Het grote probleem van deze faunabuis is dat de ingang gevoelig is voor inregenen en dat er ook geen drainage is om regenwater in de buis af te voeren. De buis staat nu onder water en er drijft een voetbal in. Voorstel is om een soort luifel te maken tegen het inregenen en de buis droog te maken. En zo nodig ook drainage te maken in het diepste gedeelte van de buis. Langs het geluidsscherm zien we veegsporen van een ree.

**Figuur 5. Faunabuis westzijde A2. Links: ingang buis, gevoelig voor inregenen. Rechts: veegsporen ree.**
